PLAN DE DISTRIBUCIÓN PROPUESTO

CITY OF WEST CHICAGO | Downtown Modernization & Beautification Project

PLAN DEL CENTRO DE LA CIUDAD EXISTENTE

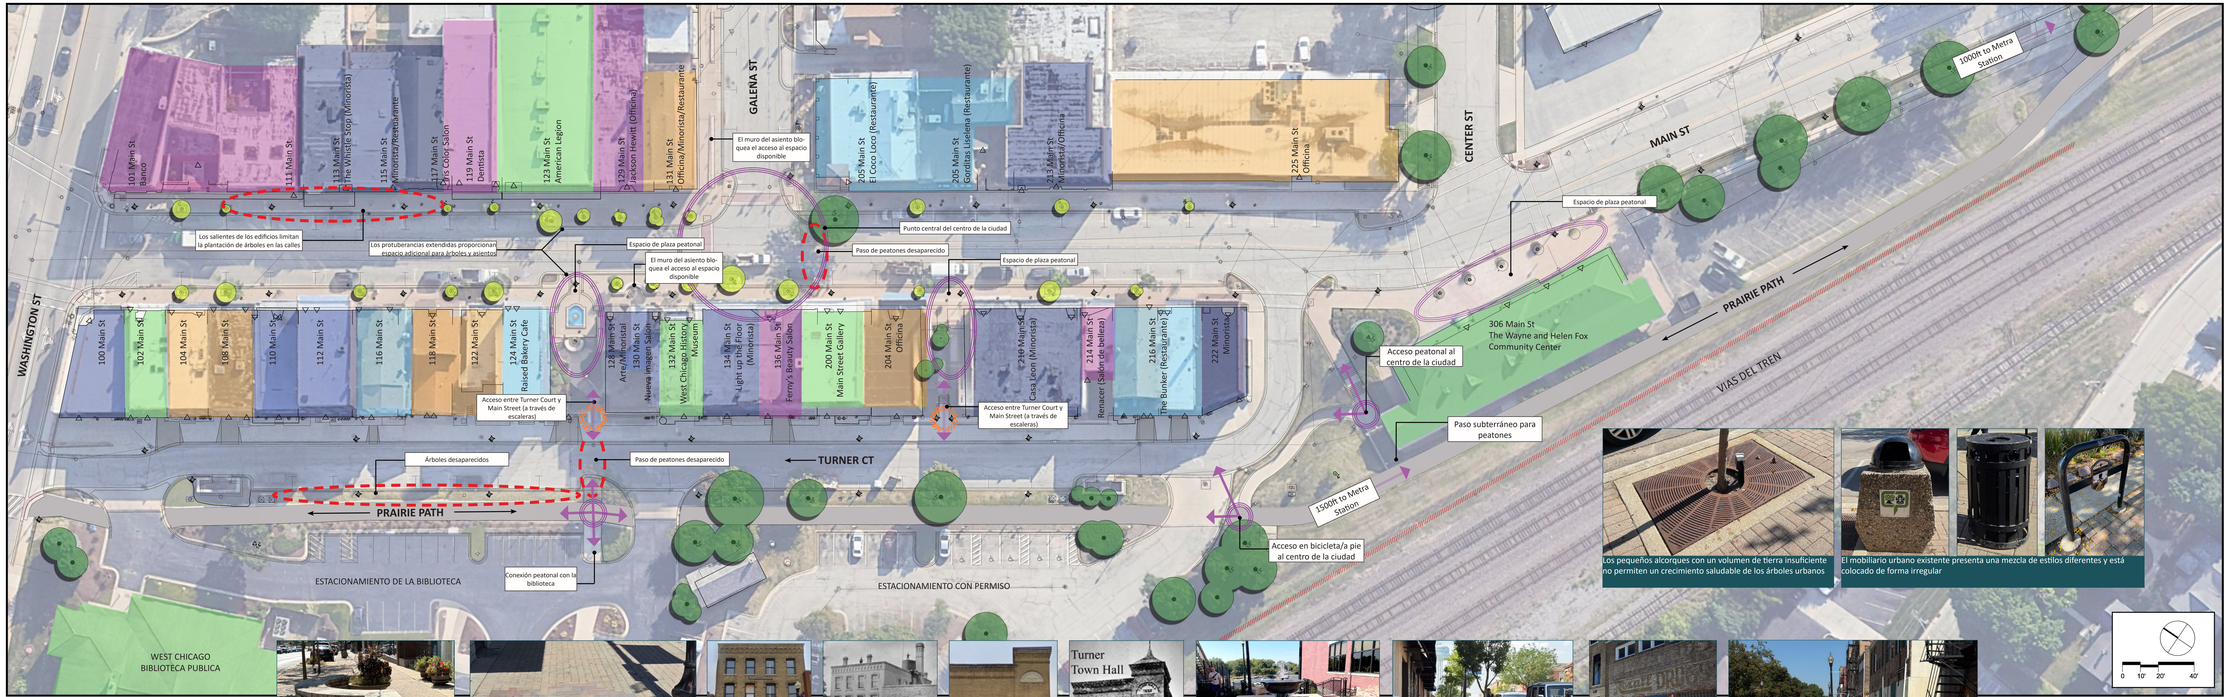
Los pequeños alcorques con un volumen de tierra insuficiente no permiten un crecimiento saludable de los árboles urbanos

El mobiliario urbano existente presenta una mezcla de estilos diferentes y está colocado de forma irregular

Los muros de los asientos existentes están mal ubicados

Los adoquines de hormigón se están agrietando, asentando y están mal alineados

El espacio para comer al aire libre es muy escaso

Turner Court tiene un espacio peatonal limitado y carece de elementos que lo hagan más atractivo

ÁRBOLES QUE SERÁN TALADOS
Árboles con mala salud y/o en malas condiciones de crecimiento, o que pertenecen a especies indeseables
